5. Netzwerktreffen Klimaneutraler Kommunaler Gebäudebestand in Baden-Württemberg

Passivhaus in Baesweiler: Die Entstehungsgeschichte

**„Energetische Optimierung kommunaler
Bestandsgebäude der Stadt Baesweiler
-integrale Planungsphase-“**

Abschlussbericht über ein Forschungsprojekt
- gefördert unter dem Az.: 26650-25
von der Deutschen Bundesstiftung Umwelt (DBU)

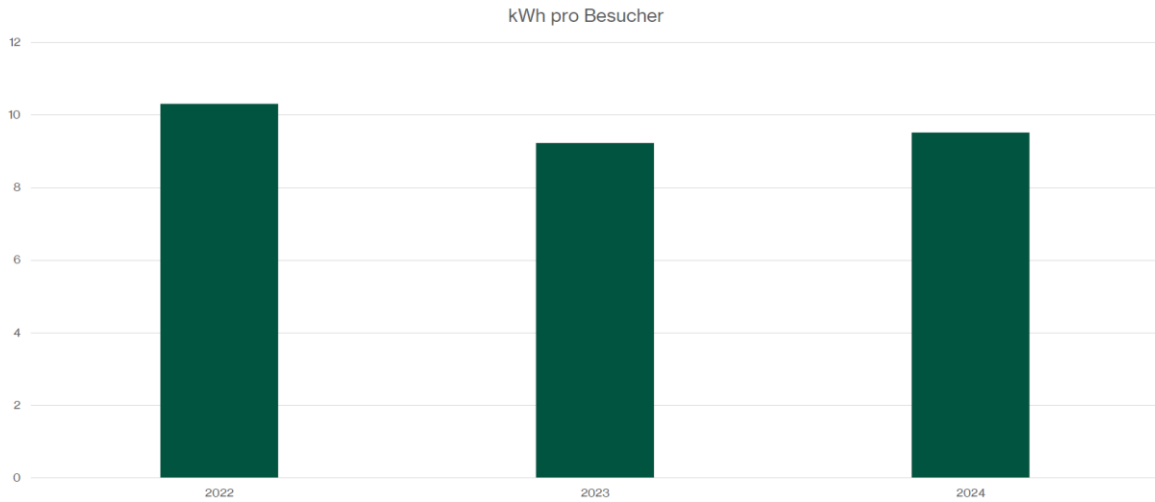
- Begründung der höheren Wärmeverbräuche
 - Signifikanter Anstieg der Besucherzahlen
